PAISAJE URBANO  
HISTÓRICO Y SU  
PROYECCIÓN EN LOS  
PAISAJES CULTURALES

## Eivissa: rehabilitación de una manzana de casas en sa Peña.

*Ángela E. Rodríguez Martínez y Óscar del Rincón González,  
Arquitectos*

*Servicios Técnicos Núcleo Histórico  
Ayuntamiento de Eivissa*

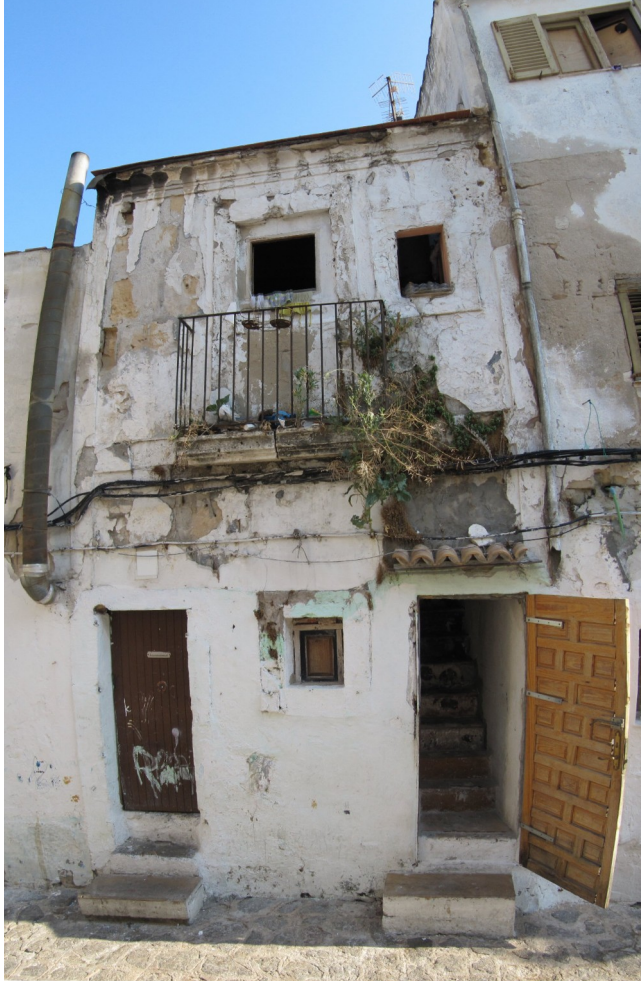
## SITUACIÓN URBANÍSTICA Y SOCIAL DE PARTIDA (AÑOS 2010)

- Condiciones de vida inadmisibles (infraviviendas)
- Falta seguridad de sus habitantes.
- Zona más degradada social y urbanísticamente del barrio de Sa Penya,
- Carencias en cuando a habitabilidad
- Superficie media de las viviendas no alcanza los 26m<sup>2</sup>.
- 44 infraviviendas localizadas en este ámbito sólo 13 superan este mínimo establecidos.
- No se satisfacen los requerimientos reglamentarios de altura libre, iluminación, ventilación, dotación de servicios higiénicos
- Características dimensionales de sus espacios tremendamente modestas
- Edificaciones antiguas, algunas de ellas hace más de doscientos años
- Falta de mantenimiento.
